Huzarenstukje aan de Boogbrug Beek

Renovatie Boogbrug Beek

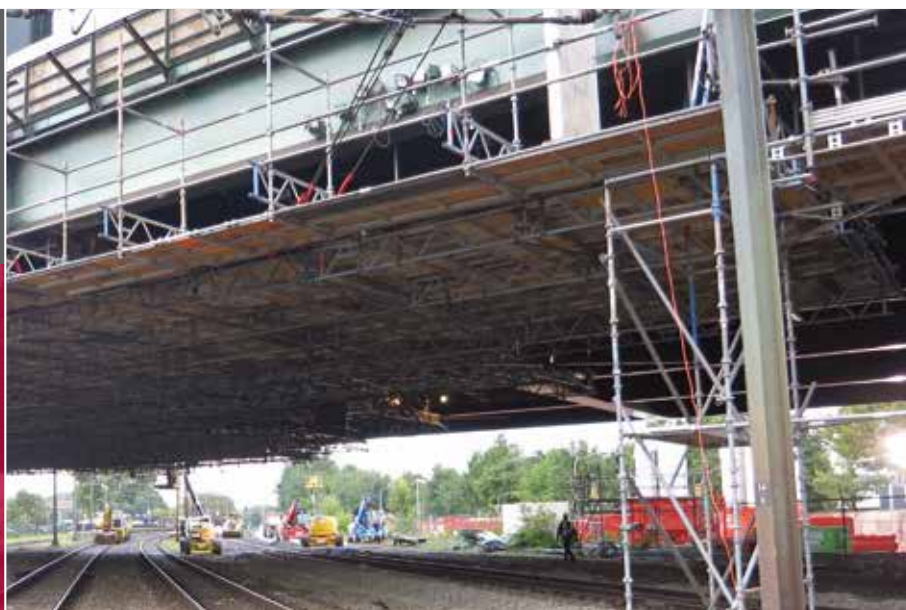
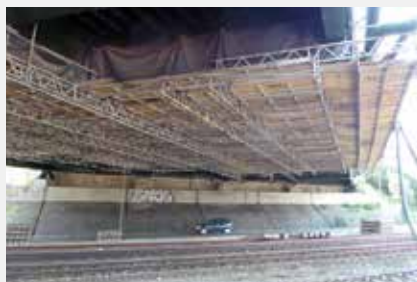
Op papier leek het een onmogelijke opgave: in slechts 24 uur een complete steiger bouwen voor groot onderhoud aan de onderzijde van de Boogbrug bij Beek. Maar na uitgebreide voorbereidingen van opdrachtgever Van der Ende Straal- en Schilderwerken en BRAND lukte het de minutieuze planning te halen.

Om de levensduur van de Boogbrug bij Beek te verlengen, voerde Rijkswaterstaat in 2010 en 2012 werkzaamheden uit aan het stalen brugdek op de A2 en aan de bogen en hangers van de brug. Dit jaar was de onderzijde van de brug aan de beurt. Van der Ende Straal- en Schilderwerken gritstraalde een oppervlak van 9.000 m², waarna een 3-laags verfsysteem werd aangebracht. Om dit werk voor Van der Ende mogelijk te maken bouwde BRAND in drie fasen compleet dichte steigers onder de brug.

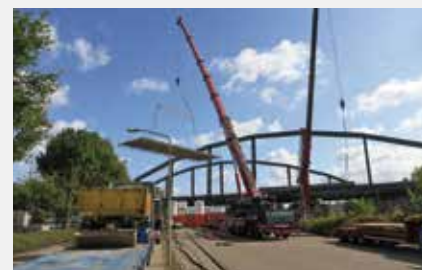
Fase 3 van het project vormde de grootste uitdaging en werd tot op de minuut gepland. In deze fase moesten werkzaamheden worden uitgevoerd aan ruim 2.500 m² oppervlak boven de sporen. Om het treinverkeer zo min mogelijk te hinderen, kon er alleen gewerkt worden tijdens een 172-urige buitendienst stelling. Voor BRAND betekende dit dat er slechts 24 uur tijd was om een complete steiger te bouwen en 12 uur om hem weer te demonteren. In die korte tijd is er meer dan 1.000 m² steiger materiaal, deels geprefabriceerd door BRAND, aangevoerd door hijskranen en via transport op het spoor. De constructie boven beide sporen werd door 129 balkhangers en 21 hangers met dragerkoppelingen opgehangen. Daarna werd er meer dan 1.200 m² folie aangebracht om een straaltent te creëren. Tevens werden de 2 uitkragingen aan de zijanten voorzien van krimpfolie.
